Panneau de porte – NORDICclean

Panneau de porte en tissu mono/ multifilament laminé enduit de PVC.

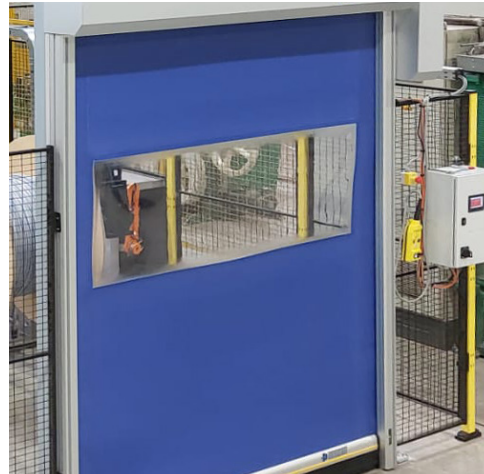
- Le panneau de vision optionnel soudé sans couture est disponible.
- Le panneau de vision soudé sans couture n'a pas de joints faibles.
